# Asbestinventarisatetest

Sint-Truidensesteenweg 222, 3350 Linter

Attestnummer : 20240907-000013.000

## Zone 1: Restaurant + werkhuis

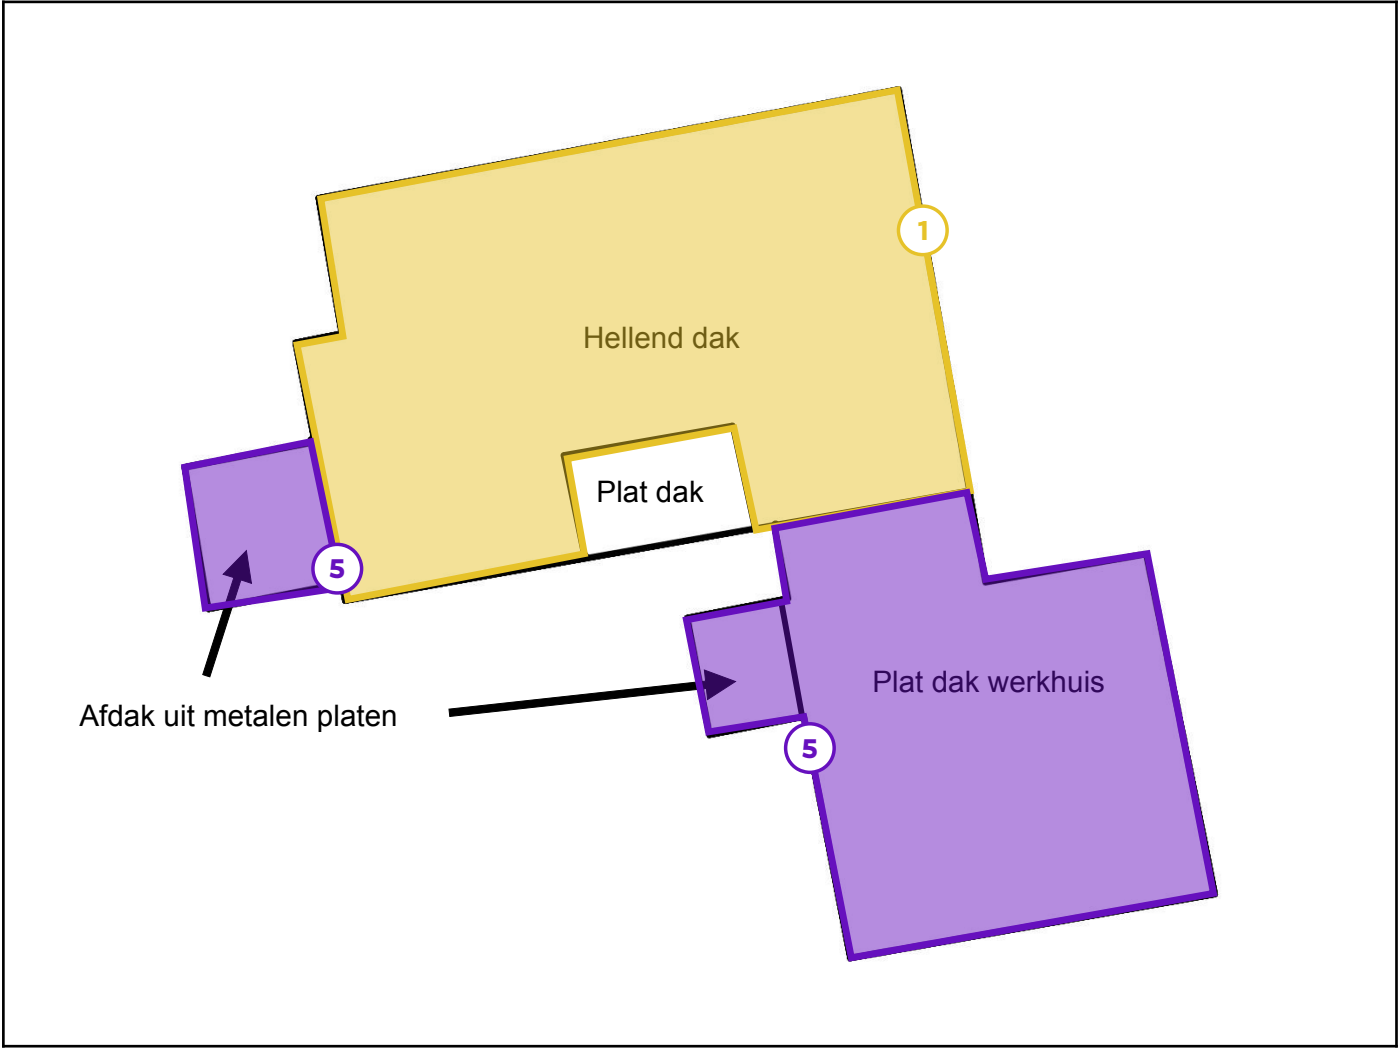
# Plan 1.8: Dakplan

| Beschrijving | Type | Actie |
|---|---|---|
| 1. Onderdak | Asbestmateriaal | Zorgvuldig beheren |
| 5. Dak uit metalen platen | Advies | - |

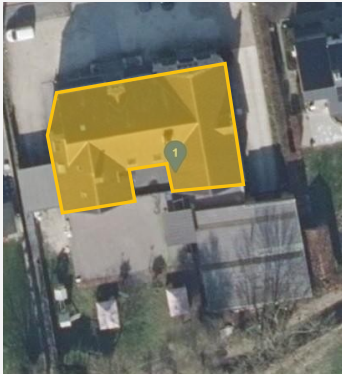
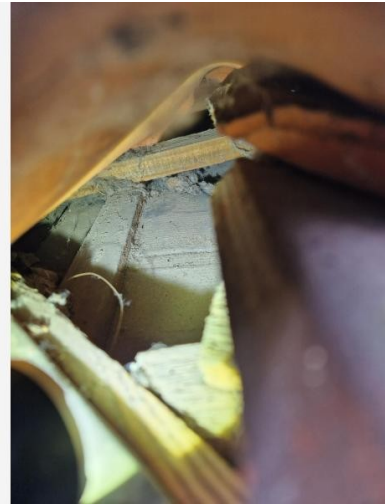
Het asbestmateriaal valt onder de mijlpaal van 2040.

| Eindbeoordeling materiaalisico | Laag materiaalisico en/of verlaagde kans op vezelvrijgave |

| Asbestsoort (vezeltype) | Crocidoliet aanwezig |
| Asbestconcentratie | Laag (< 50%) |
| Toestand van het materiaal | Onbeschadigd, niet verweerd |

| Beschrijving | Onderdak |
| Asbestmateriaal | Plaat, paneel, tablet - Type Menuiserite |
| Opmerking | <p>Het onderdak kon geïnspecteerd worden door het heffen van dakpannen. Langs binnen is het onderdak niet inspecteerbaar zonder destructief onderzoek.</p> <p>Staalnamen was niet mogelijk wegens te grote kans op beschadiging en verdere lekkages. Bij renovatie dak is het aan te raden extra staalnamen uit te voeren.</p> <p>Menuiseriteplaten geproduceerd vanaf 1994 zijn asbestvrij (onder de naam Menuiserite NT).</p> <p>De hoeveelheid is op locatie bij benadering ingeschat en is geen bestekhoeveelheid.</p> |

- Zorg voor een veilig beheer en verwijder dit asbestmateriaal wanneer het bij werken eenvoudig bereikbaar wordt. Controleer de toestand jaarlijks op wijzigingen.
- Voer bijkomende staalname(s) uit.

- Eenvoudige handelingen: mag via doe-het-zelf of door werknemer(s) met opleidingsattest eenvoudige handelingen  
Deze toepassing kan met eenvoudige handelingen verwijderd worden door een doe-het-zelf of een professional die beschikt over het opleidingsattest 'Asbestverwijdering eenvoudige handelingen'. Bij het verwijderen moet steeds rekening worden gehouden met alle milieu- en veiligheidsvoorschriften.

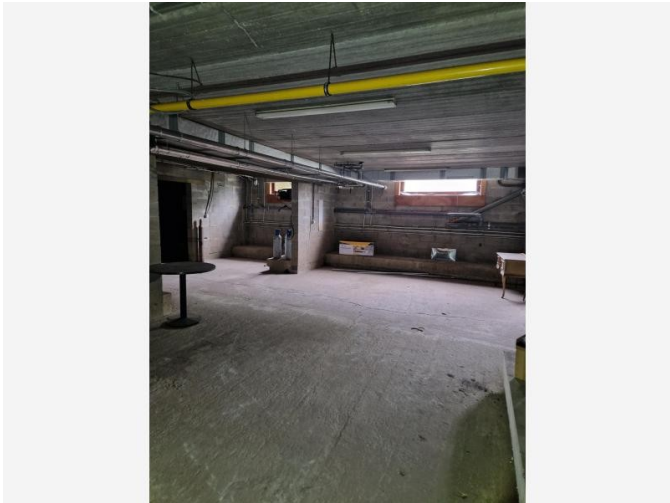
Muren en plafond uit beton/snelbouwsteen, geen pleisterwerk aanwezig.

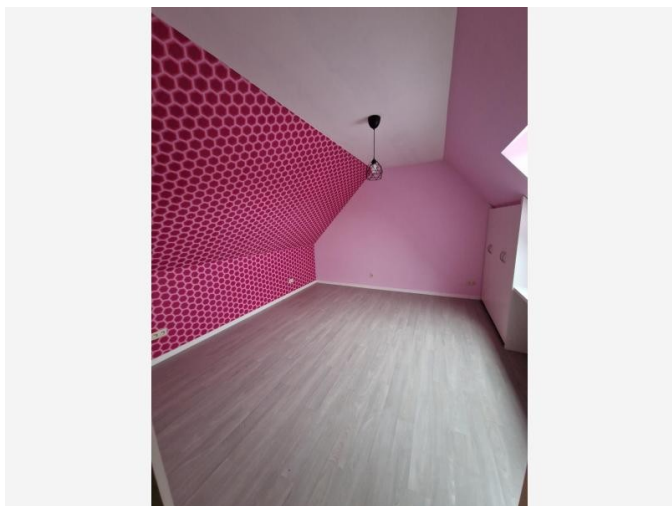
Muren en plafond uit gyproc, eventueel achterliggend materiaal is niet zichtbaar zonder destructief onderzoek.

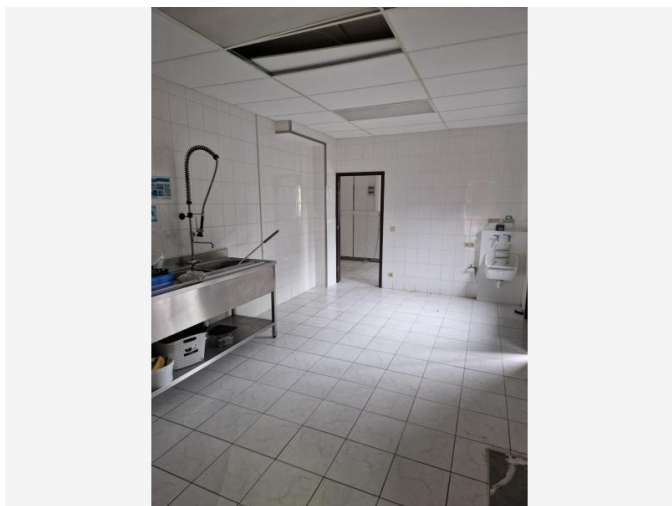
Muren uit tegels, geen pleisterwerk en/of lijm aanwezig.

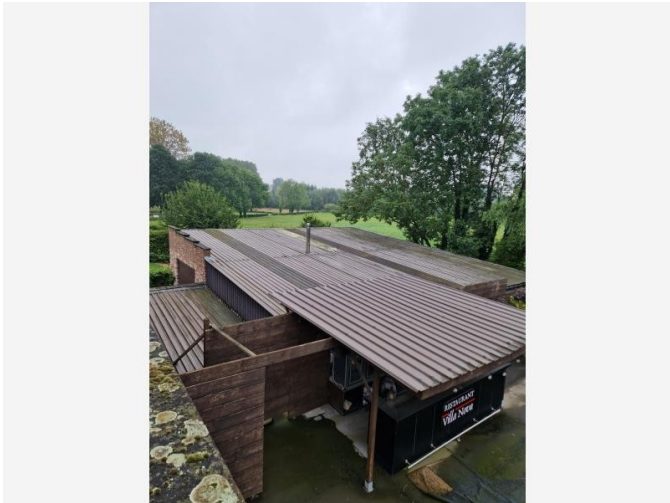
Dak uit metalen platen, eventueel onderliggend materiaal is niet zichtbaar.

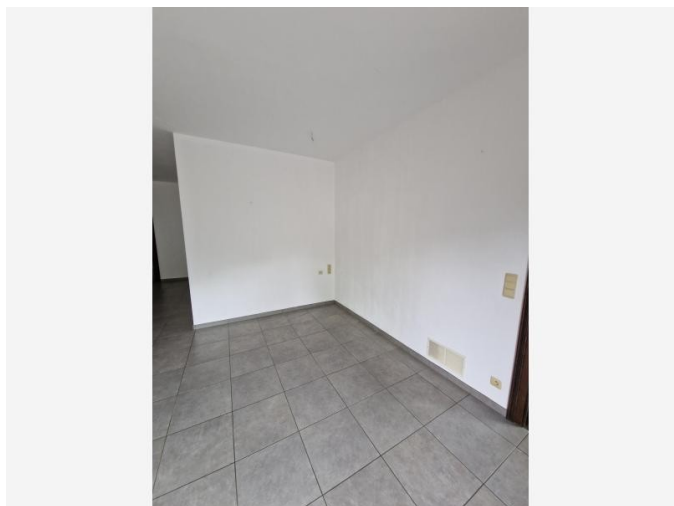
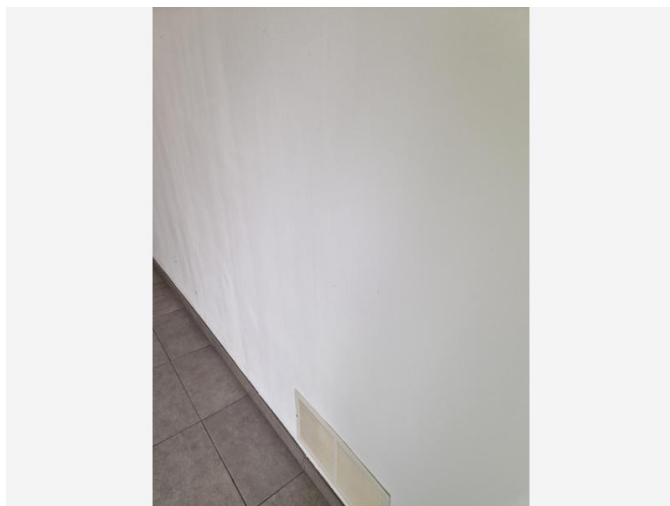
## Fiche 6: Pleisterwerk muren

Geen asbest

| # | Type | Referentie | Resultaat |
|---|---|---|---|
| 6.1 | Mengmonster | 8401755 | Geen asbest |

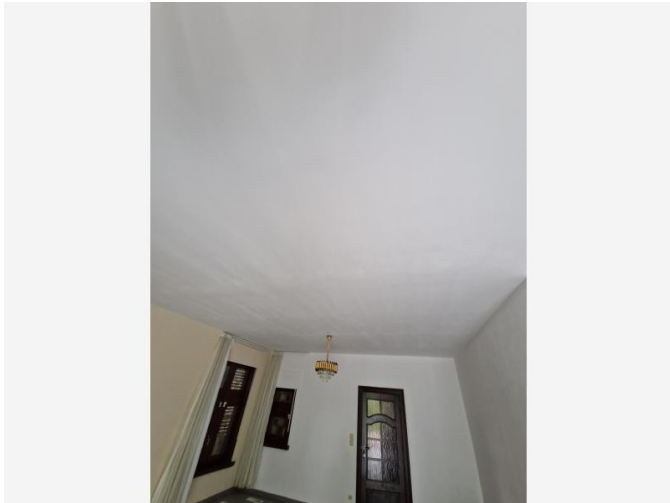
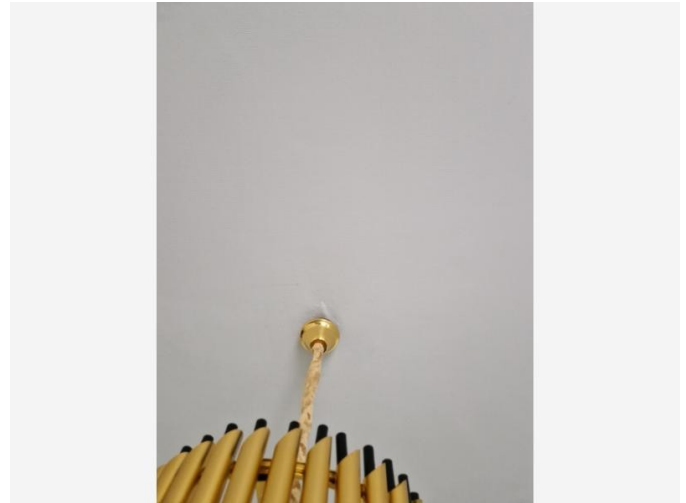
## Fiche 7: Pleisterwerk plafonds

Geen asbest

| # | Type | Referentie | Resultaat |
|---|---|---|---|
| 7.1 | Mengmonster | 8401756 | Geen asbest |
