# Asbestinventarisatetest

Veldstraat 1, 3550 Heusden-Zolder

Attestnummer : 20250710-000087.000

**Niet-asbestveilig**

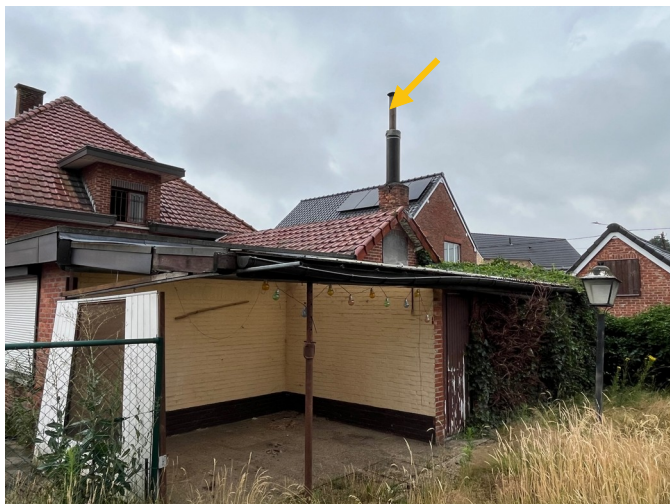
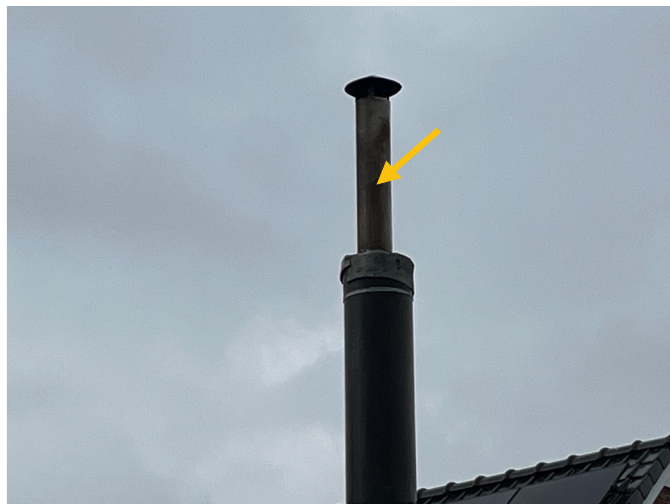
Het asbestmateriaal valt onder de mijlpaal van 2034.

| Eindbeoordeling materiaalrisico | Verhoogd materiaalrisico en/of verhoogde kans op vezelvrijgave |

| Asbestsoort (vezeltype) | Crocidoliet aanwezig |
| Toestand van het materiaal | Matig beschadigd, matig verweerd |

| Opmerking | Schouwbus in een 'gesloten systeem' wil zeggen dat er in het verlengde van deze schouwbus een CV ketel is aangesloten of deze volledig dichtgemaakt is en niet meer in gebruik is. De hoeveelheid is een schatting |

- Zorg voor een veilig beheer. Vermijd het beschadigen van het asbestmateriaal. Controleer de toestand jaarlijks op wijzigingen.
- Voer bijkomende staalname(s) uit.

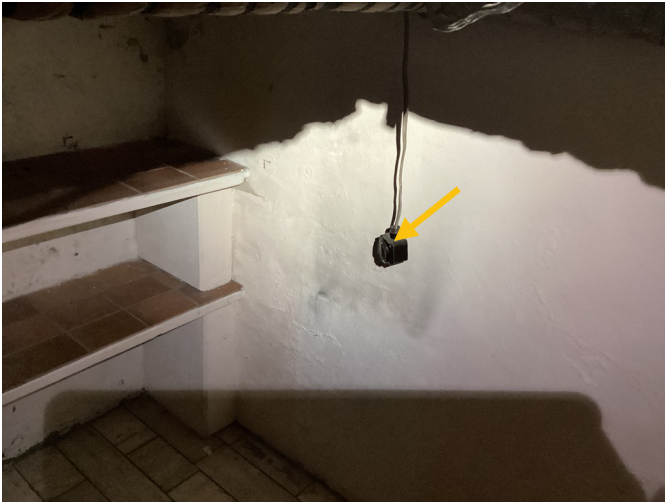
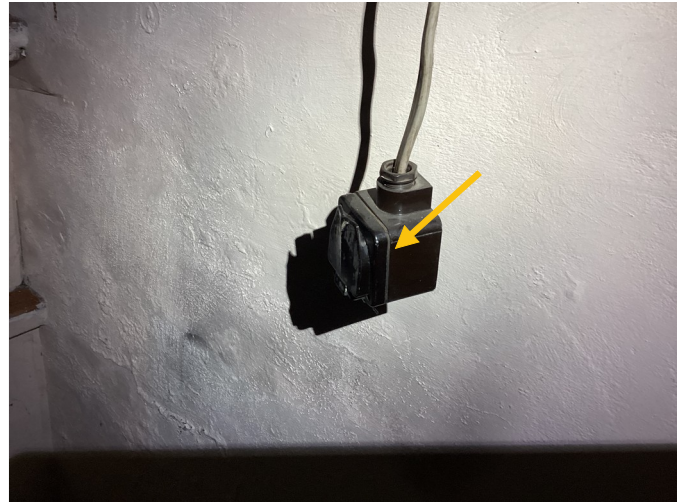
## Fiche 2: Bakeliet - Stopcontacten & schakelaars (binnen)

Het asbestmateriaal valt onder de mijlpaal van 2040.

- Zorg voor een veilig beheer. Vermijd het beschadigen van het asbestmateriaal. Controleer de toestand jaarlijks op wijzigingen.

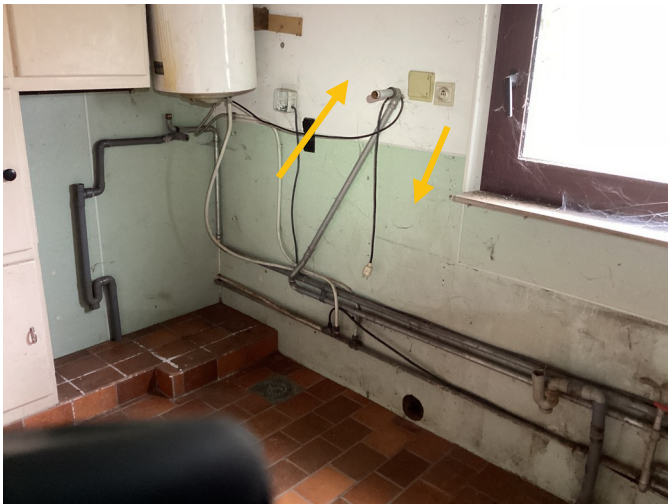
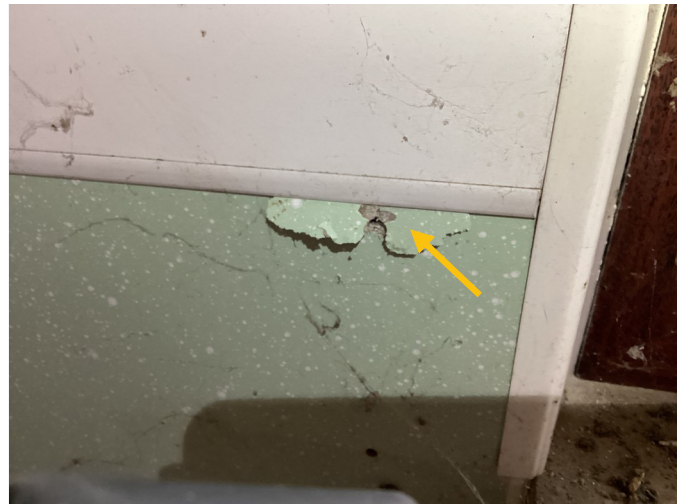
| Opmerking | De hoeveelheid betreft een schatting. Zonder destructie is het niet mogelijk om stalen te nemen. |

- Eenvoudige handelingen: mag via doe-het-zelf of door werknemer(s) met opleidingsattest eenvoudige handelingen  
Indien verwijdering gaat zonder schade toe te brengen. Bij het uitvoeren van eenvoudige handelingen, zoals toegestaan via doe-het-zelfmethoden of door werknemers met een opleidingsattest, is het gebruik van de juiste persoonlijke beschermingsmiddelen (PBM's) verplicht om blootstelling aan asbestvezels te voorkomen. Wij adviseren echter om asbest te laten verwijderen door een werknemer met opleidingscertificaat. Maar het is ook toegestaan via de doe-het-zelfmethode, mits de juiste voorzorgsmaatregelen en PBM's in acht worden genomen. De te gebruiken PBM's zijn:
  - FFP3-mondmasker of halfgelaatsmasker met P3 filter
  - wegwerpoverall (Tyvek CATIII, type 5 en 6)
  - afwasbaar schoeisel

Indien deze platen niet kunnen verwijderd worden zonder te breken of schade aan te brengen. Bij deze verwijdering van asbestmaterialen bestaat er een grote kans op vrijkomen van asbestvezels. Daarom mag dit enkel verwijderd worden door een erkend asbestverwijderaar in een hermetische zone. Bij het verwijderen moet steeds rekening worden gehouden met alle milieu- en veiligheidsvoorschriften. Codex boek VI, titel 3 of de website van OVAM

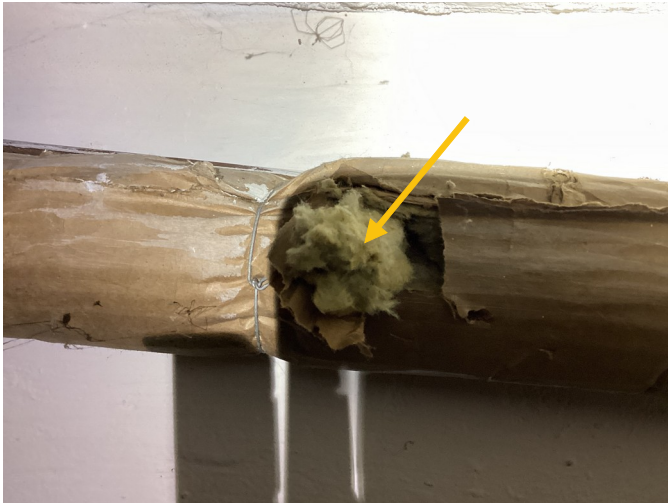
## Fiche 10: Leidingisolatie niet verdacht.

| Identificatiemethode | Vaststelling & expertise (niet-asbestverdacht) |

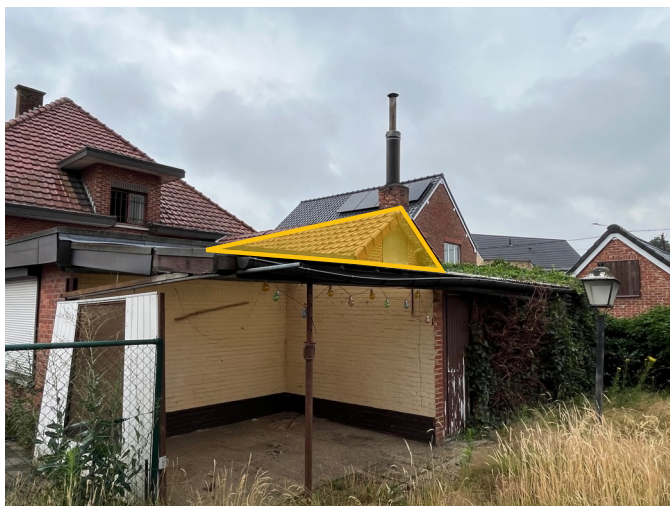
| Identificatiemethode | Geen toegangsluik voorzien voor de ruimte |
